**I Результаты обследования:****4. Зоны целевого назначения здания (целевого посещения объекта)****Вариант I – зона обслуживания инвалидов**

муниципальное бюджетное дошкольное образовательное учреждение детский сад № 142

Адрес объекта г. Тверь 170043, г. Тверь, Тверская область ,бульвар Гусева,д.43

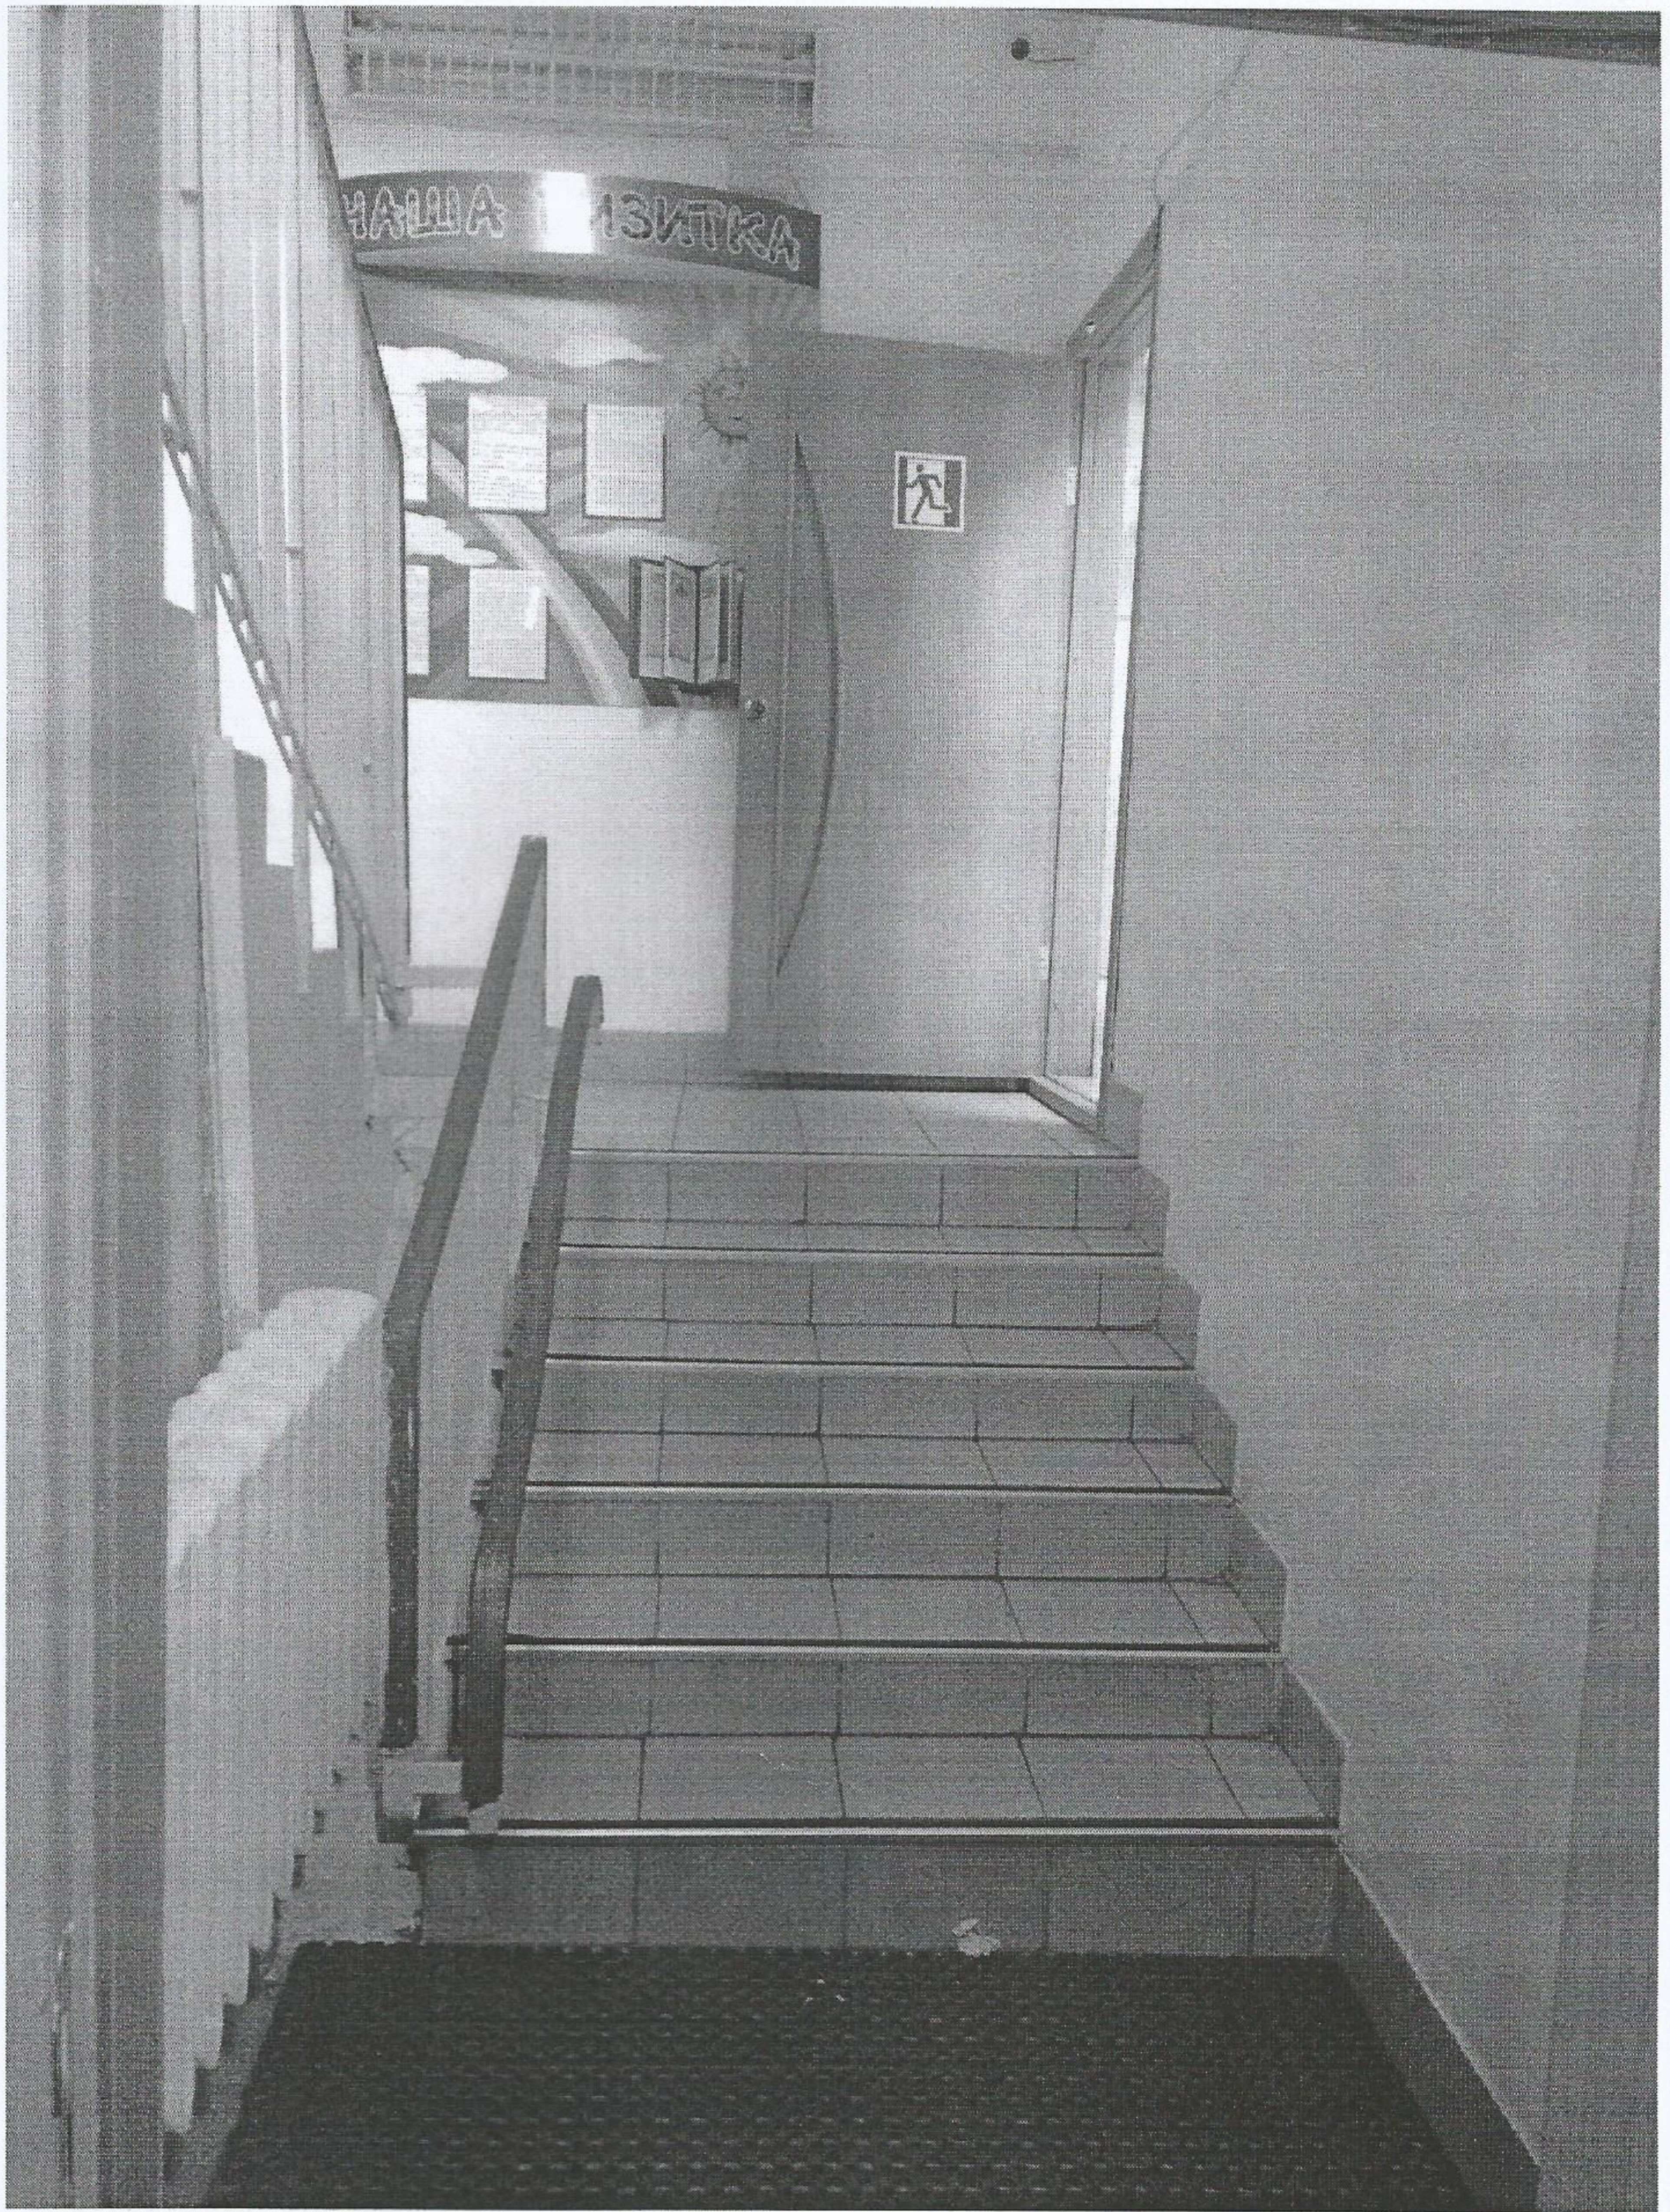
Фото №7

3.2	Лестница (внутри здания)	есть	Ф7	Отсутствуют: тактильные предупреждаю- щие перед лестницей, контрастная маркировка 1 –ой и последней ступени; высота ступени 14см, ширина 28см., ступени не имеют подступенков; с одной стороны боковые края не имеют бортиков; отсутствуют поручни с одной стороны, отсутствует антискользя- щее покрытие.	К,С,О	Привести в соответствии со СНиП 35-01-2001	Ремонт капи- тальный
3.3	Пандус (внутри здания)	нет		Отсутствует пандус	К	Приобрести гусеничный подъемник в соответствии со СНиП 35-01-2001	Индиви- дуаль- ное решение с ТСР
3.4	Лифт пассажирский (или подъемник)	нет					
3.5	Дверь	есть	Ф8	Ширина двери менее 0,9м, высота порога более 0,014 м, отсутствует контрастная маркировка,	К,С,О	Привести в соответствие со СНиП 35-01- 2001	Ремонт капи- тальный

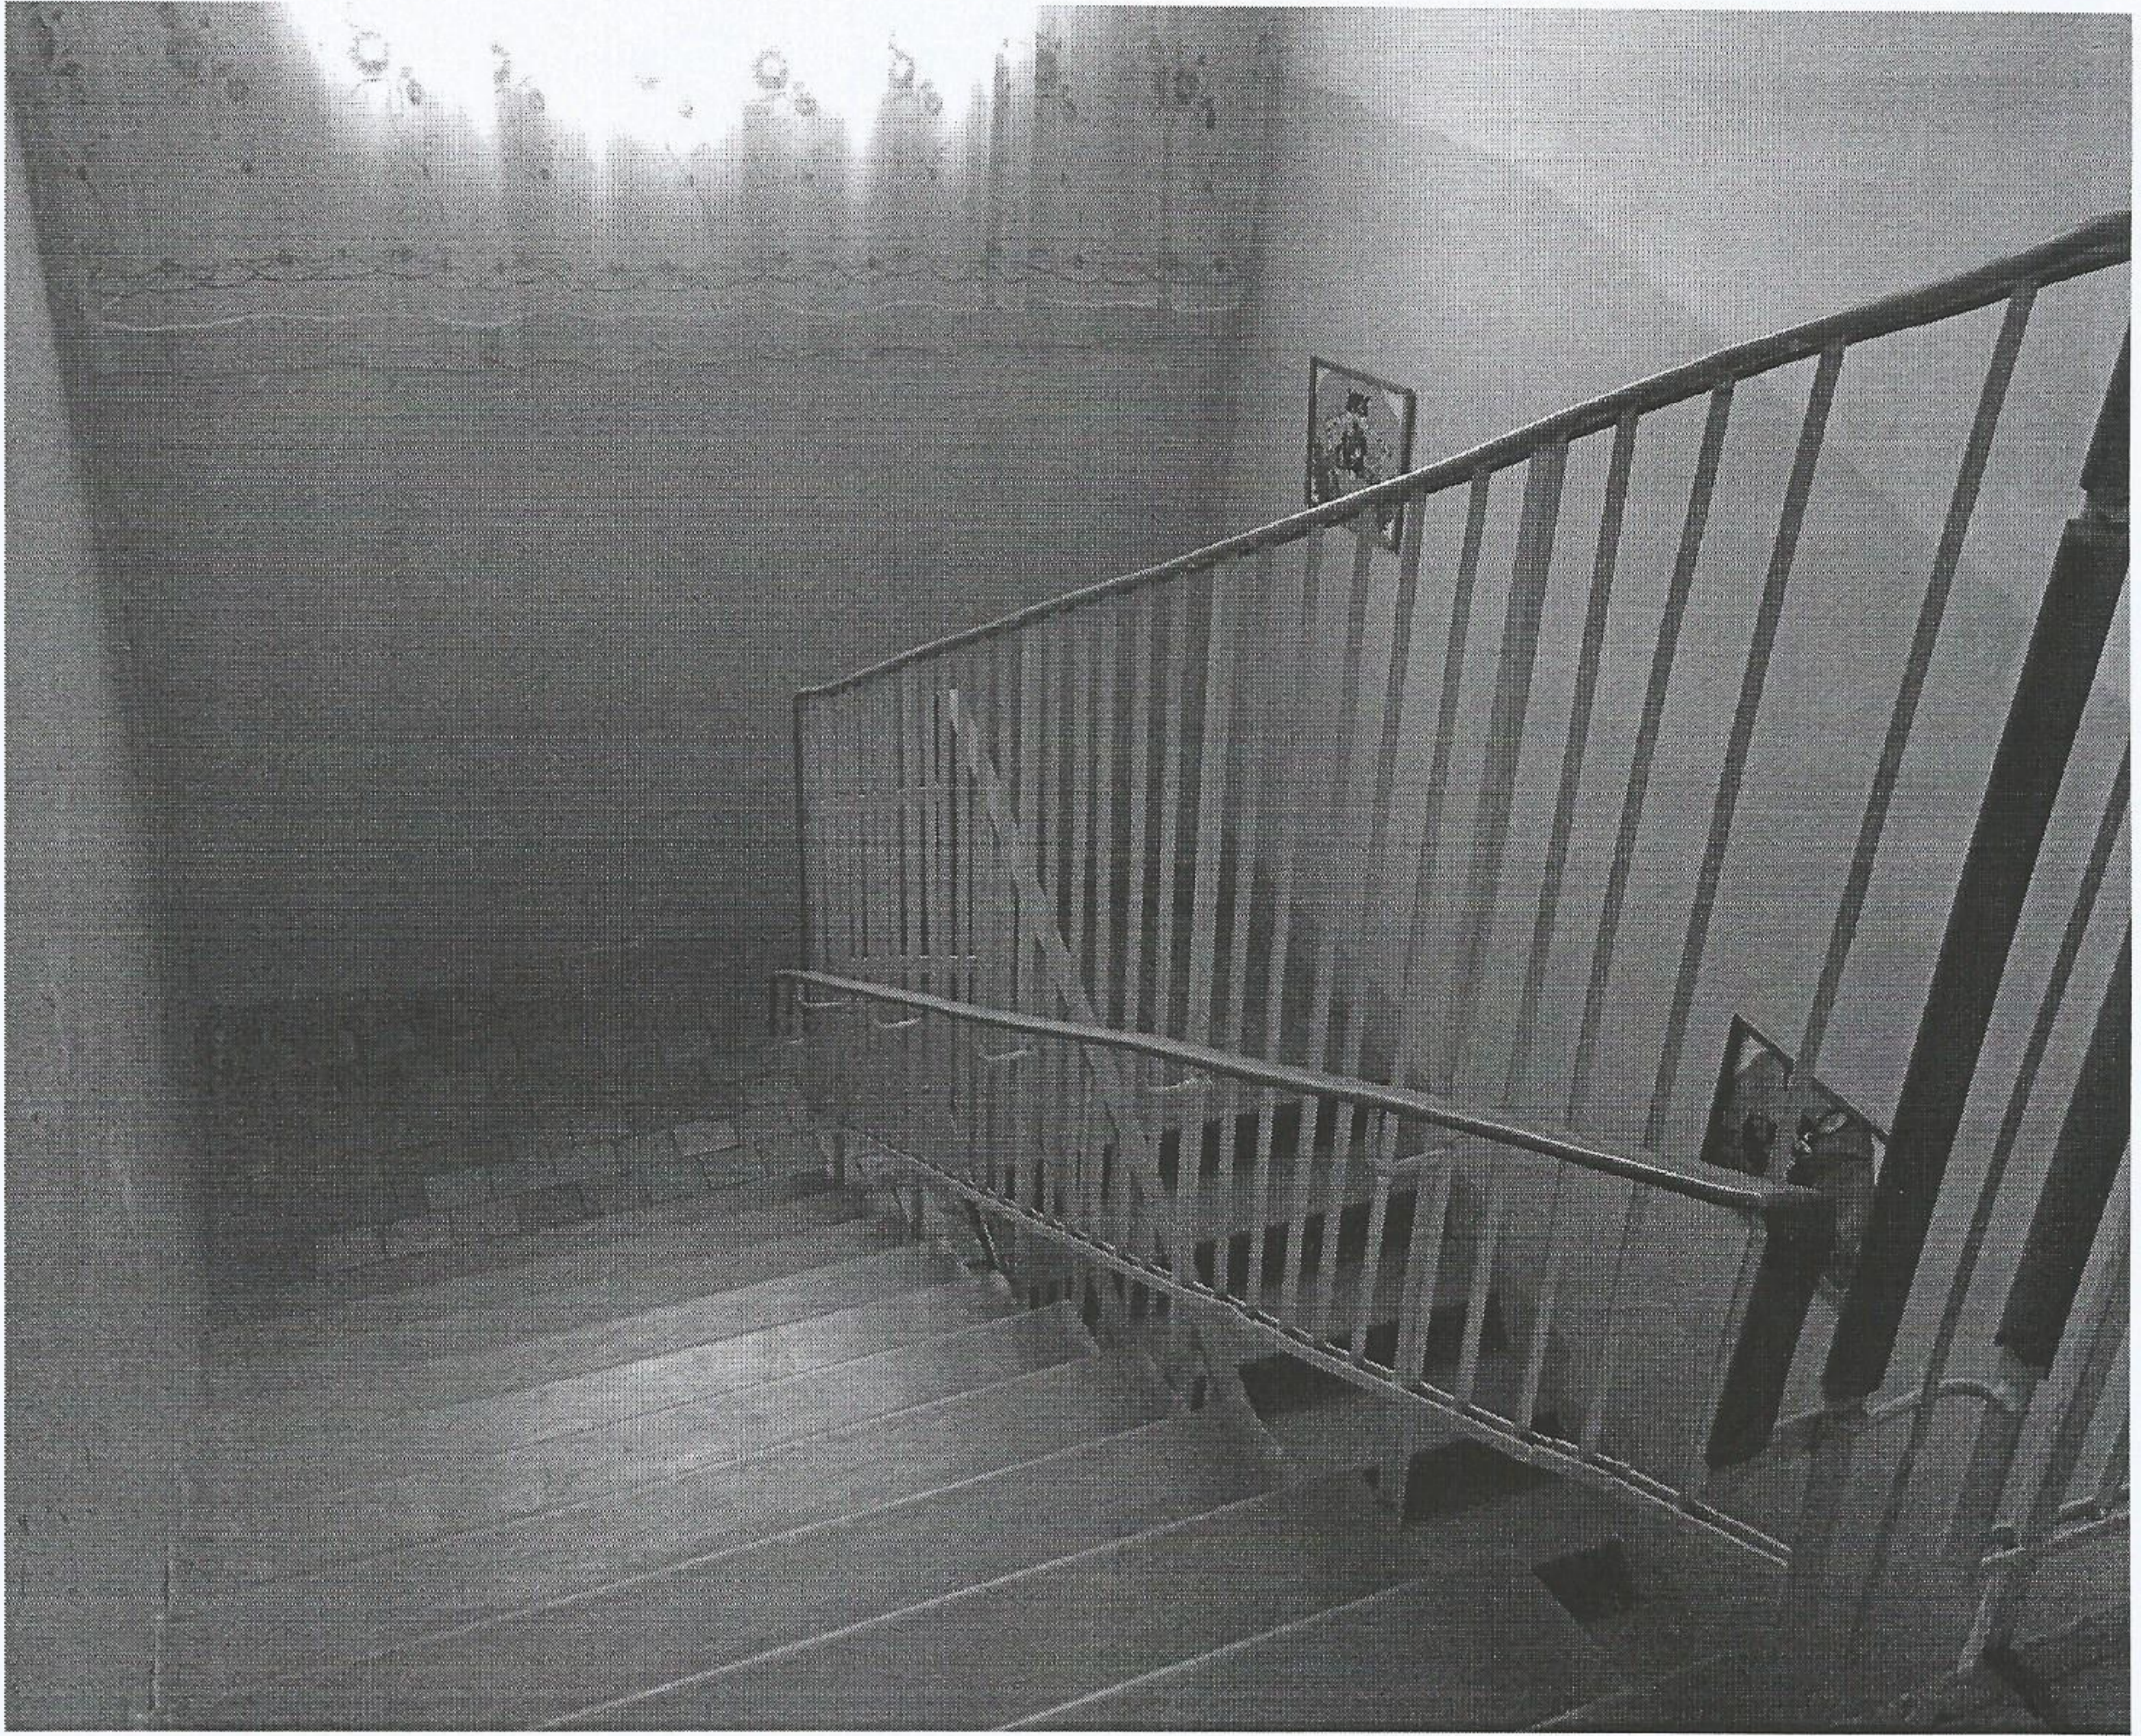
Фото №9

противоударная полоса, ручка, дверь не соответствуют СНИП 35-01-2001			
3.6	Пути эвакуации (в т.ч. зоны безопасности)	есть	П1 П2	Ф9 Ф10	Путь эвакуации не соответствуют СНИП 35-01-2001	К,С,О	Привести в соответствие со СНИП 35-01-2001	Ремонт капитальный
	ОБЩИЕ требования к зоне						3,1;3.2;3.3; 3.5; 3.6	Ремонт капитальный
